# KYLPYLÄSAAREN UIMARANTA – UIMAVESIPROFILI HAAPAVEDEN KAUPUNKI

3.1 Vesityyppi	Järvi.
3.2 Rantatyyppi	Hiekkaranta.
3.3 Rantavyöhykkeen ja lähiympäristön kuvaus	Varsinainen uimaranta on noin 50 metrin pituinen kaistale hiekkarantaa. Uimarannalla on laituri, jonka päätyosassa on kaksi penkkiä. Samassa järvisaarekkeessa uimarannan kanssa sijaitsee myös Kylpyläsaaren leirintäalue ja rantsauna laitureineen. Rantavyöhykkeen läheisyydessä on lisäksi veneranta laitureineen ja pallokenttä.

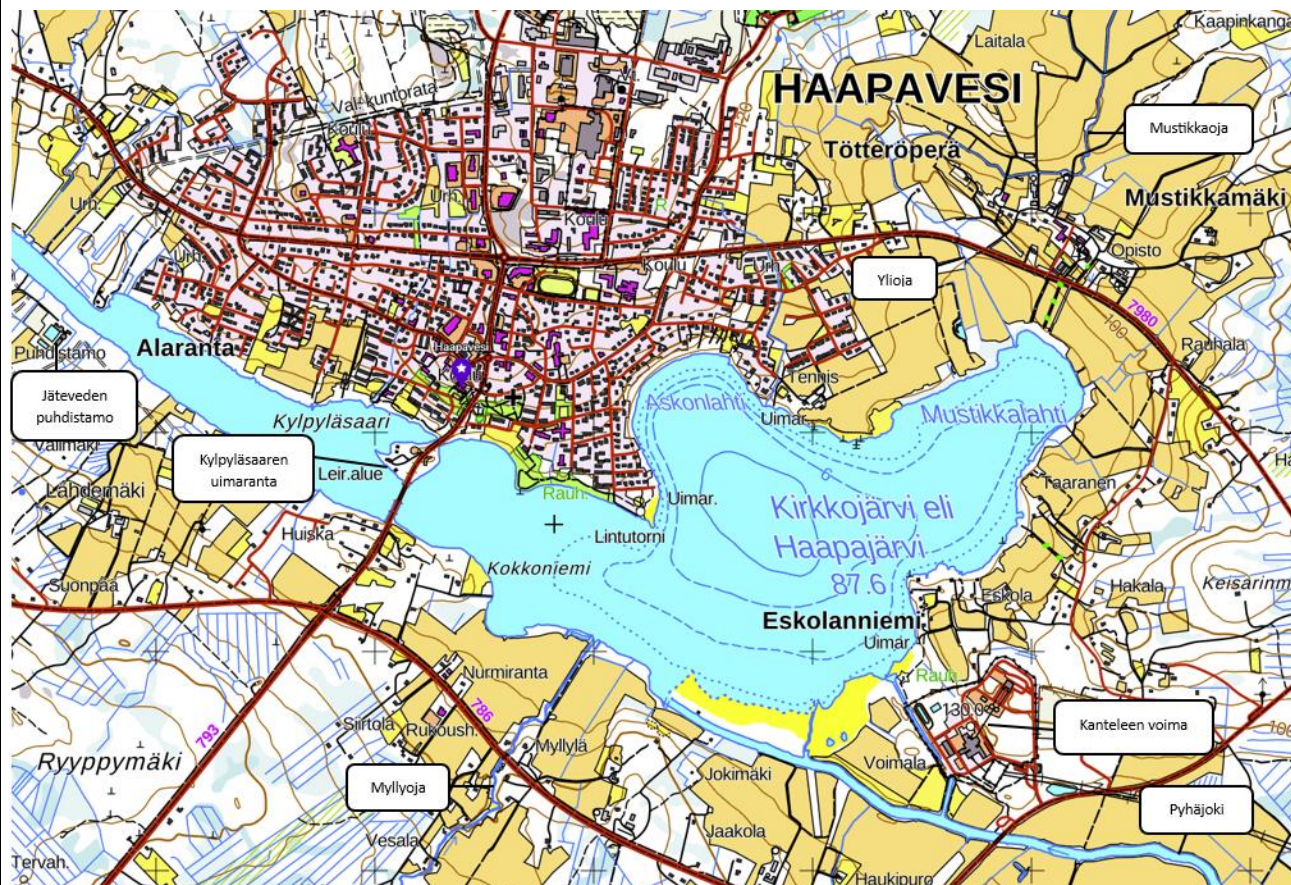
Kuva 1. Yleiskartta. Haapaveden kaupunki ja Haapajärven ympäristö.

6.2 Uimaveteen vaikuttavat muut pintavedet	<p>Haapajärveen laskee Kylpyläsaaren uimarannasta ylävirran puolella Pyhäjoki sekä muutama laskuoja, mm. Myllyoja, Ylioja ja Mustikkaoja (Kuva 1). Mainituista virtavesistä voi Haapajärveen kulkeutua ulosteperäistä mikrobipäästöä peltoviljelyssä käytetyn karjanlannan vaikutuksesta.</p>

<p>metalliteollisuutta. Mainittujen teollisuuslaitosten jätevedet johdetaan käsiteltäväksi Haapaveden jätevedenpuhdistamolle.</p> <p>Haapajärven rannan läheisyydessä sijaitsee Kanteleen Voima Oy:n turvevoimalaitoksen rakenteet, jotka eivät ole tällä hetkellä käytössä. (Kuva 1)</p>
<p>6.5 Satamat, vene-, maantie- ja raideliikenne</p>	<p>Haapajärvellä ei ole varsinaista satamaa, vaan muutama pieni veneranta. Moottoriveneliikenne Haapajärvellä on vähäistä vapaa-ajan veneliikennettä ja kalastajien liikennettä.</p> <p>Uimarannan läheisyydessä n. 100 metrin päässä kulkee seututie 800 (Ylivieska – Haapavesi – Piippola – Kestilä – Vaala – Puolanka – Taivalkoski). Liikenne tiellä on yleensä kohtalaisen rauhallista, mutta liikenteen joukossa on myös jonkin verran raskasta kalustoa, jotka kuljettavat myös kemikaaleja ja öljytuotteita. Kylpyläsaaren läheisellä tieosuudella tapahtuvassa onnettomuustilanteessa syntyvä öljy- tai kemikaalipäästö voisi aiheuttaa haitta-aineiden kulkeutumisen myös Haapajärveen ja uimarannalle.</p> <p>Rautatietä ei kulje Haapaveden kaupungin keskustaajaman läpi. Rautatie ylittää Pyhäjoen vesistöalueen Haapajärvestä ylävirran puolella olevalla Pyhäjärvellä ja alavirran puolella Pyhäjoen, Oulaisissa. Ylävirran puolella oleva ylitys on Pyhäjokea pitkin mitattuna n. 80 km:n päässä, joten rautatieliikenne nykyisellään ei aiheuta uimaveden pilaantumisriskiä Kylpysaaren uimarannalle.</p>

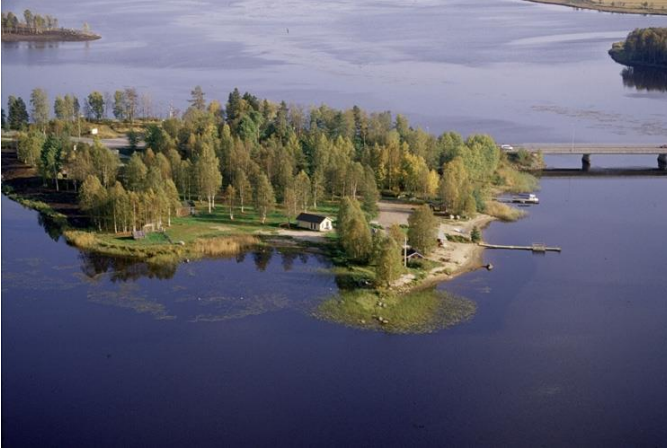
Kuva 2. Kylpyläsaaren hiekkaranta.

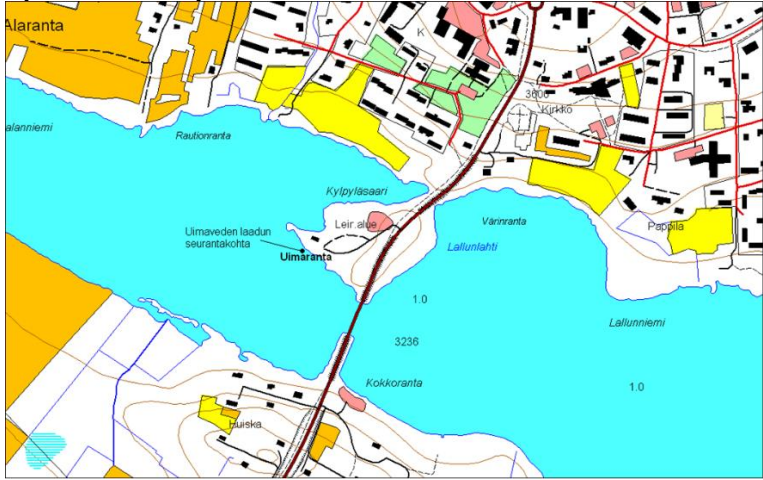
<p>5.1 Uimaveden laadun seurantakohtan sijainti</p>	<p>Uimavesinäyte otetaan uimarannan laiturilta kohdasta, jossa veden syvyys on n. 1,7 m, näytteenottosyvyys on noin 30 cm. Seurantakohtan koordinaatit: (7112787:420144). Uimaveden laadun seurantakohtan sijainti on esitetty seuraavassa kuvassa.</p>
